Wer die Sicherheit im Arbeitsalltag verbessern will, muss nicht immer umfangreiche Massnahmen treffen. Im SBB Werk in Olten reichte es, die Radstopper für die Revision von Drehgestellen umzulackieren.

Radstopper vergessen

Die Lösung: eine andere Farbe

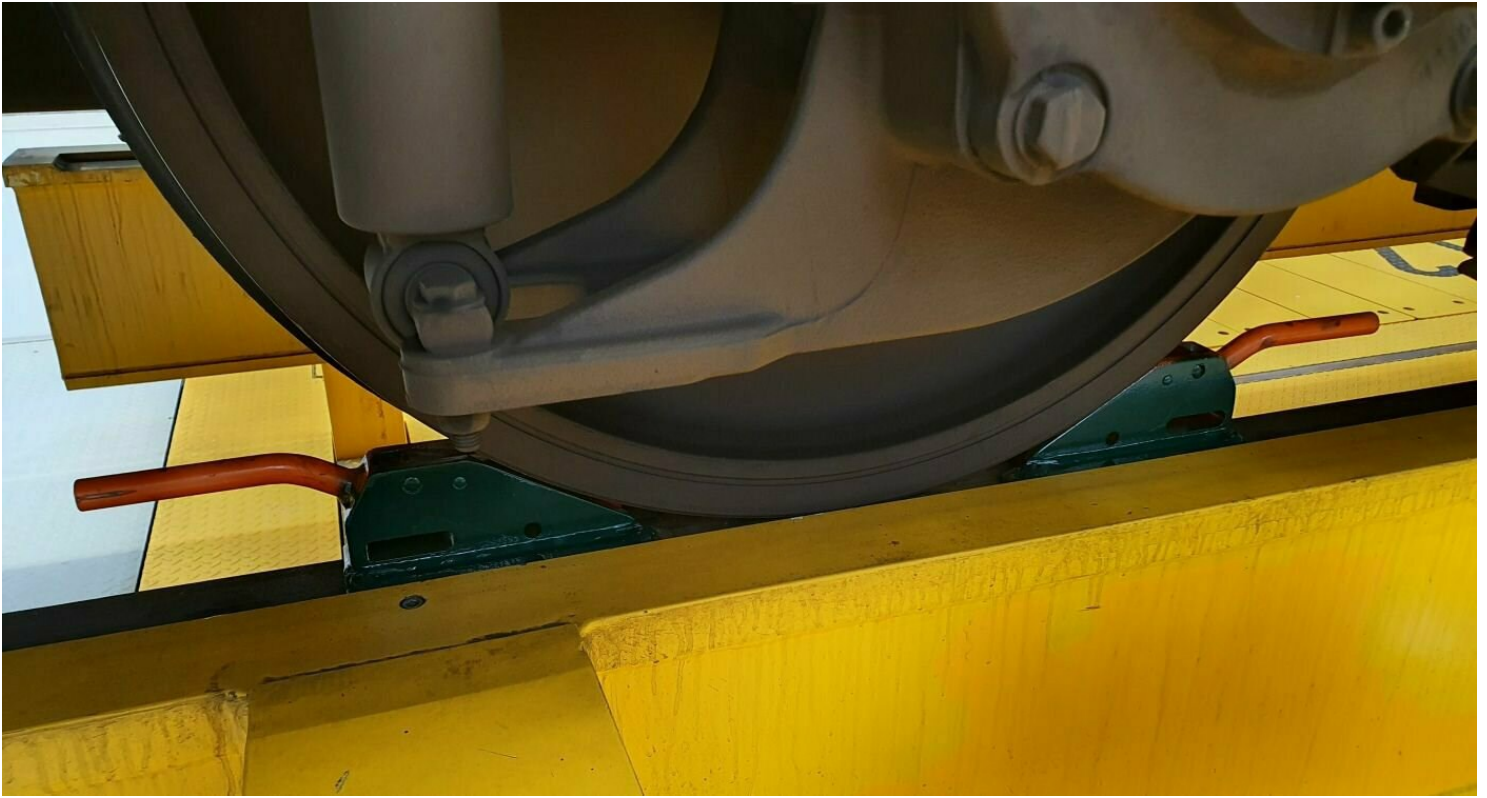
Zwei Radstopper auf der Unterflurhebeanlage im Einsatz.

Ein Augenschein liess ihn blitzartig erkennen, dass die Kollegen das Werkzeug nicht einfach vergessen, sondern es offensichtlich übersehen hatten. Denn sowohl der Radstopper als auch die Fläche der Hebeanlage hatten eine gelbe Farbe. «Nicht optimal», ging es André Aeschbacher durch den Kopf. Doch damit nicht genug. Er erkannte in der unifarbigen Lackierung der Radstopper einen weiteren Mangel. Sie verunmöglichte zweifelsfrei festzustellen, auf welcher Seite die nicht symmetrischen Stopper auf der Schiene angebracht werden mussten, um das Rad richtig festzuklemmen.

Die Lösung für das zweifache Problem war ebenso einfach wie schnell gefunden: eine andere Farbe für die Radstopper. Da der Hersteller sowieso eine Anpassung an dem Keil vornehmen musste, regte André Aeschbacher an, die Grundlackierung von Gelb auf Orange zu ändern. Ergänzend hat der Instandhalter Paul Würzer aus dem Werk Olten einige mechanische Modifikationen vorgenommen und die Aussenseite grün eingefärbt.
