Cale de roue oubliée

La solution est dans la couleur

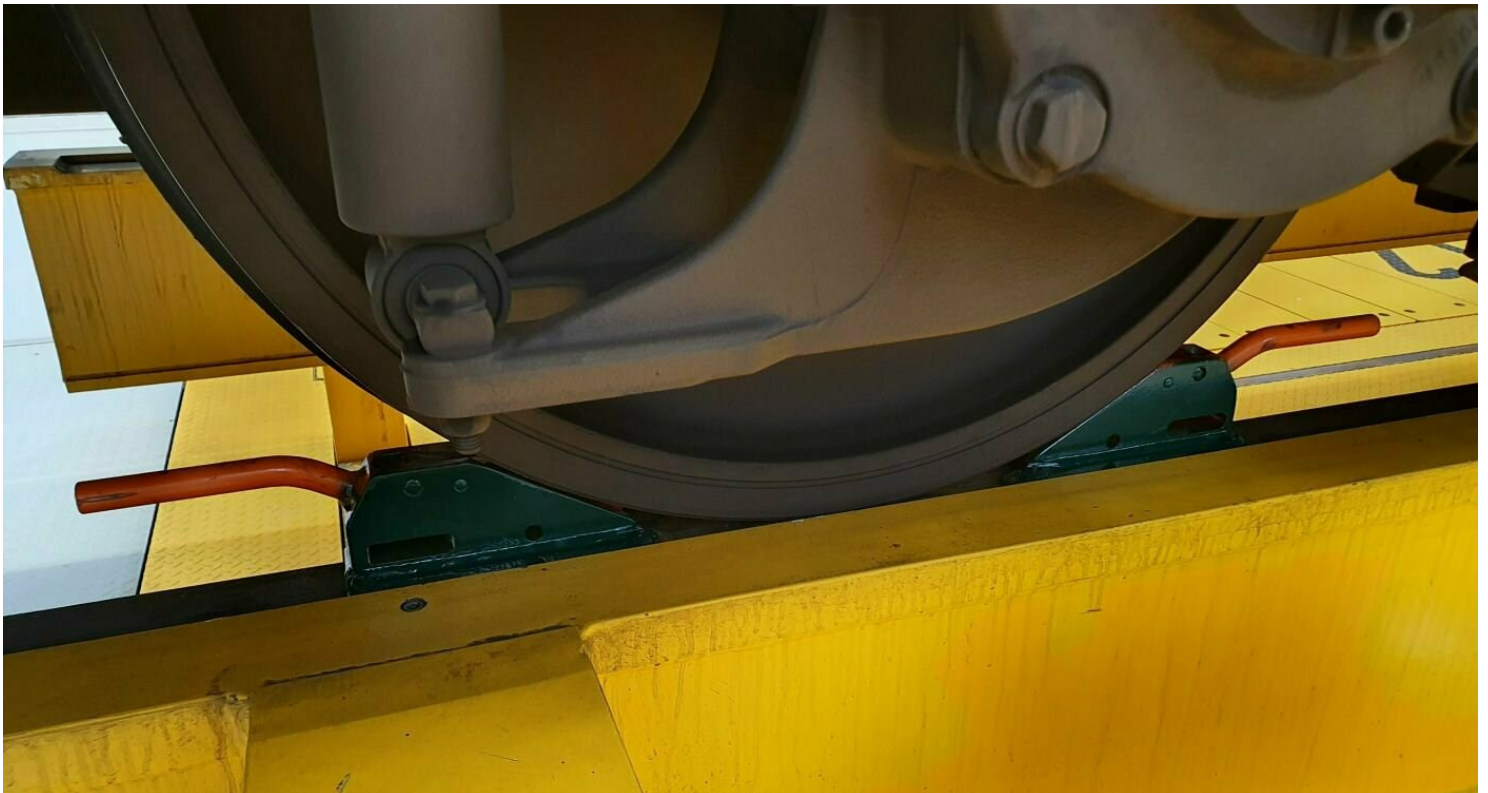
[12:11] Ryter Manola (KOM-IGK-BER1) Deux cales de roue utilisées sur l'installation de levage enterrée.

Un rapide coup d'œil sur l'outil lui a montré que ses collègues ne l'avaient pas simplement oublié, mais ne l'avaient manifestement pas vu. En effet, la cale de roue et la surface de l'unité de levage étaient toutes deux de couleur jaune. «Ce n'est pas idéal», a pensé André Aeschbacher. Mais ce n'est pas tout. Il a identifié un autre défaut dans le fait que la peinture des cales soit unie. Il était impossible de déterminer avec certitude de quel côté les cales non symétriques devaient être placées sur le rail afin de bloquer la roue correctement.

La solution à ce double problème a été aussi simple que rapide à trouver: réserver une couleur différente pour les cales de roue. Comme le fabricant devait de toute façon apporter un ajustement à la cale, André Aeschbacher a suggéré de substituer une peinture orange à la couleur jaune, et de passer le côté extérieur en rouge. De plus, le spécialiste de la maintenance Paul Würzler des ateliers d'Olten a apporté quelques modifications mécaniques et a coloré l'extérieur en vert.
