Per migliorare la sicurezza nel lavoro quotidiano non sempre servono misure di ampia portata. Nelle officine FFS di Olten è bastato riverniciare i blocca-ruote per la revisione dei carrelli.

Blocca-ruota dimenticato

La soluzione? Un colore diverso.

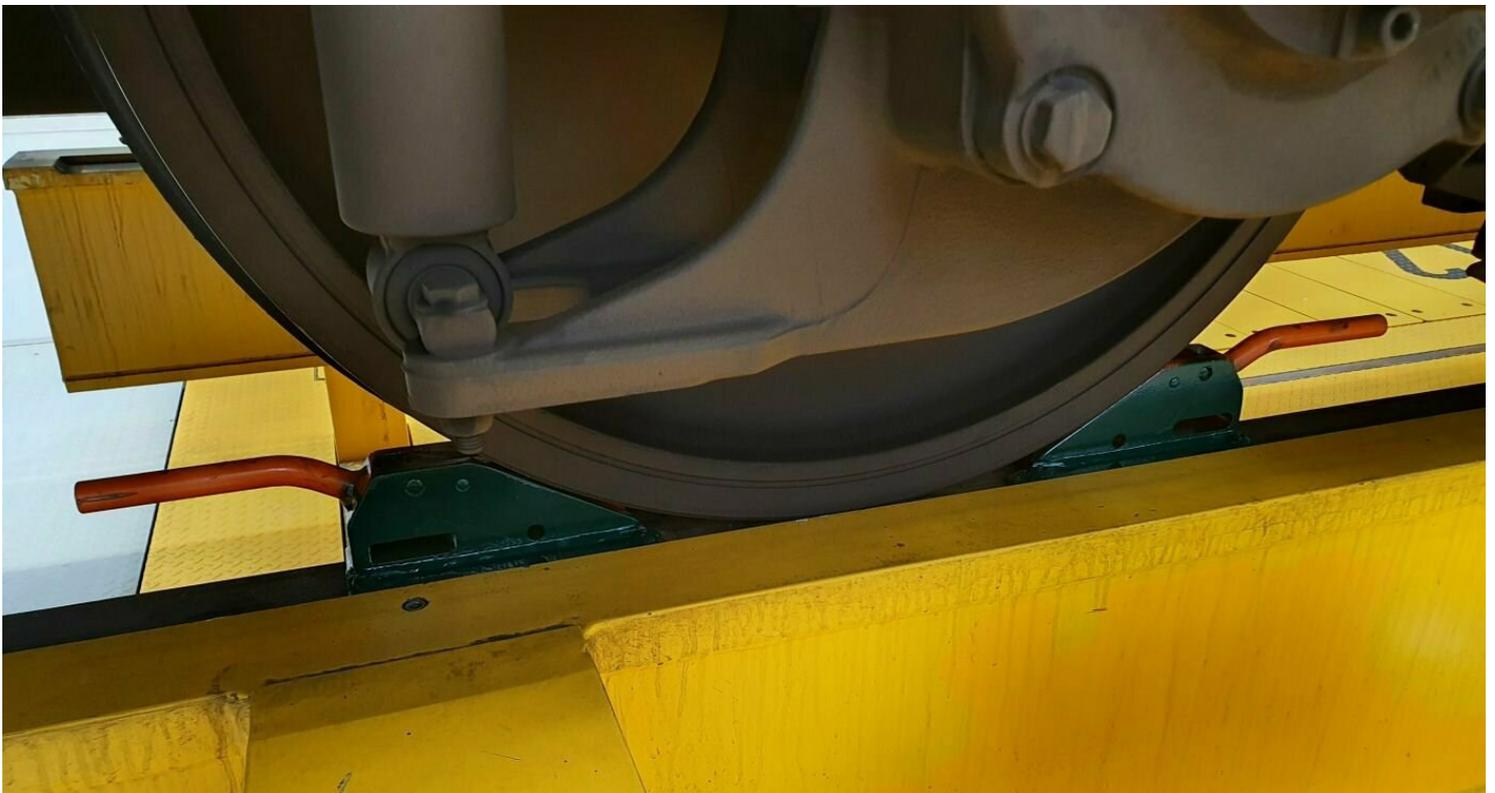
[12:11] Ryter Manola (KOM-IGK-BER1) Due blocca-ruote in uso nell'impianto di sollevamento sotterraneo.

Gli era tuttavia bastata un'occhiata per capire che l'attrezzo non era stato semplicemente dimenticato: i colleghi non l'avevano proprio visto. Sia il blocca-ruota sia la superficie dell'impianto di sollevamento erano di colore giallo. «Non proprio il massimo», aveva pensato André Aeschbacher. Ma non era tutto. La verniciatura monocolor dei blocca-ruote aveva un altro difetto: impediva di stabilire in modo inequivocabile su quale lato della rotaia andavano applicati i blocca-ruote asimmetrici per fissare correttamente le ruote.

La soluzione per il duplice problema era semplicissima: un colore diverso per i blocca-ruote. Poiché il produttore doveva apportare un adattamento al cuneo, André Aeschbacher ha insistito per cambiare il giallo della verniciatura di fondo in arancione. In aggiunta, il manutentore Paul Würzler delle officine di Olten ha apportato alcune modifiche meccaniche e verniciato il lato esterno di verde.
