Gotthard-Basistunnel: Schadensausmass, Reparaturarbeiten und Fahrkonzepte.

Medienkonferenz vom 2. November 2023

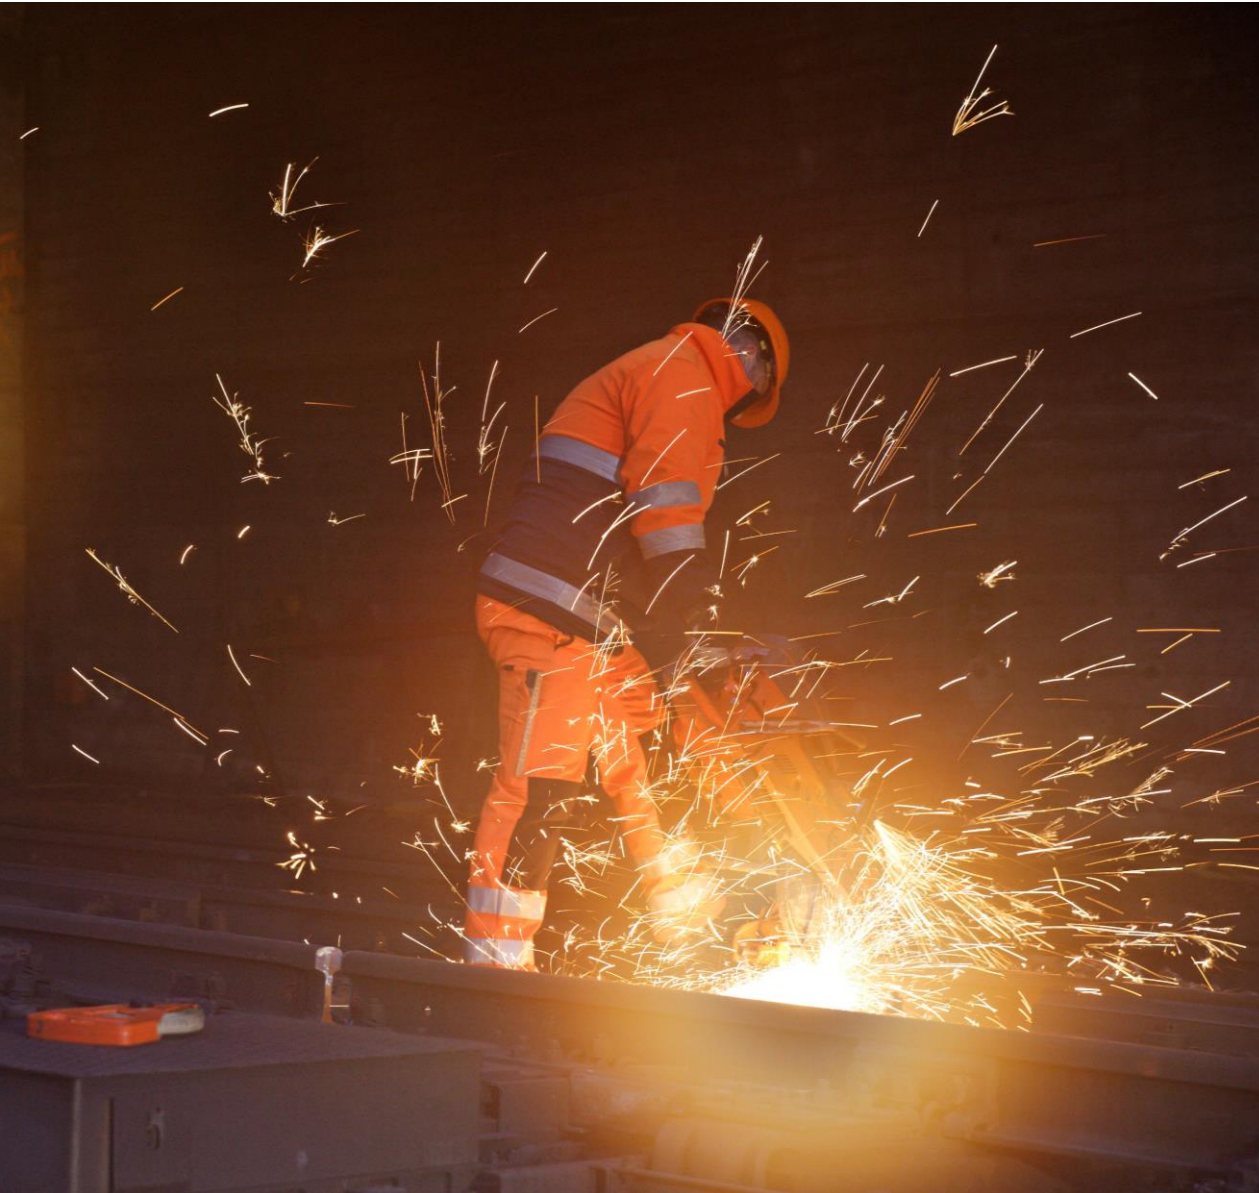
Schäden an Fahrbahn sind gravierend.

- Gab noch nie ein Ereignis in einem Tunnel mit so schwerwiegenden Folgen
- Intensive Zeit – Arbeiten mit Hochdruck vorangetrieben
- Ziel: Tunnel so schnell wie möglich wieder vollständig in Betrieb zu nehmen.
- Kurz nach Unfall fuhren erste Güterverkehrszüge durch Tunnel und seit Ende September Personenverkehrszüge
- Nach aufwändigen Räumungsarbeiten ist ersichtlich: Schäden gravierender als angenommen

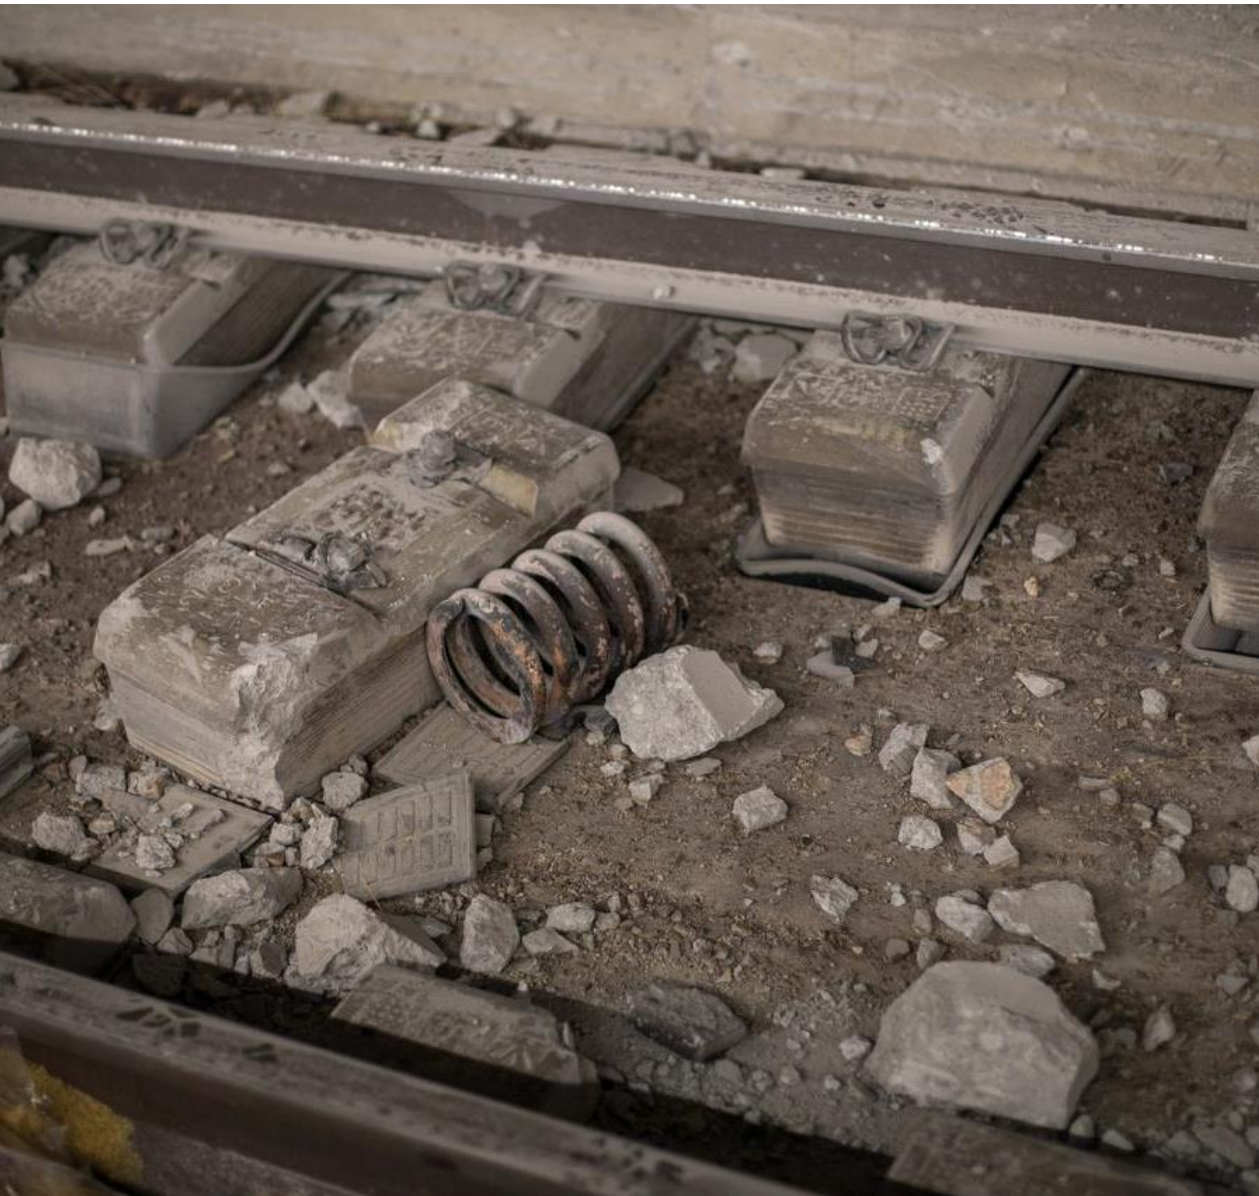
Schaden an der Infrastruktur.

- 1 Spurwechsellor (Spezialanfertigung)
- 2 Schnellfahrweichen
- über 20'000 Schwellenblöcke
- Vergussbeton auf 7 km
- 2 x 7 km Schiene
- Elektro-mechanische Anlagen im Bereich der Nothaltestelle
- Tunnelfunkanlage
- Sicherheitseinrichtungen
- Bankette und Schächte
- Branderkennungsanlage

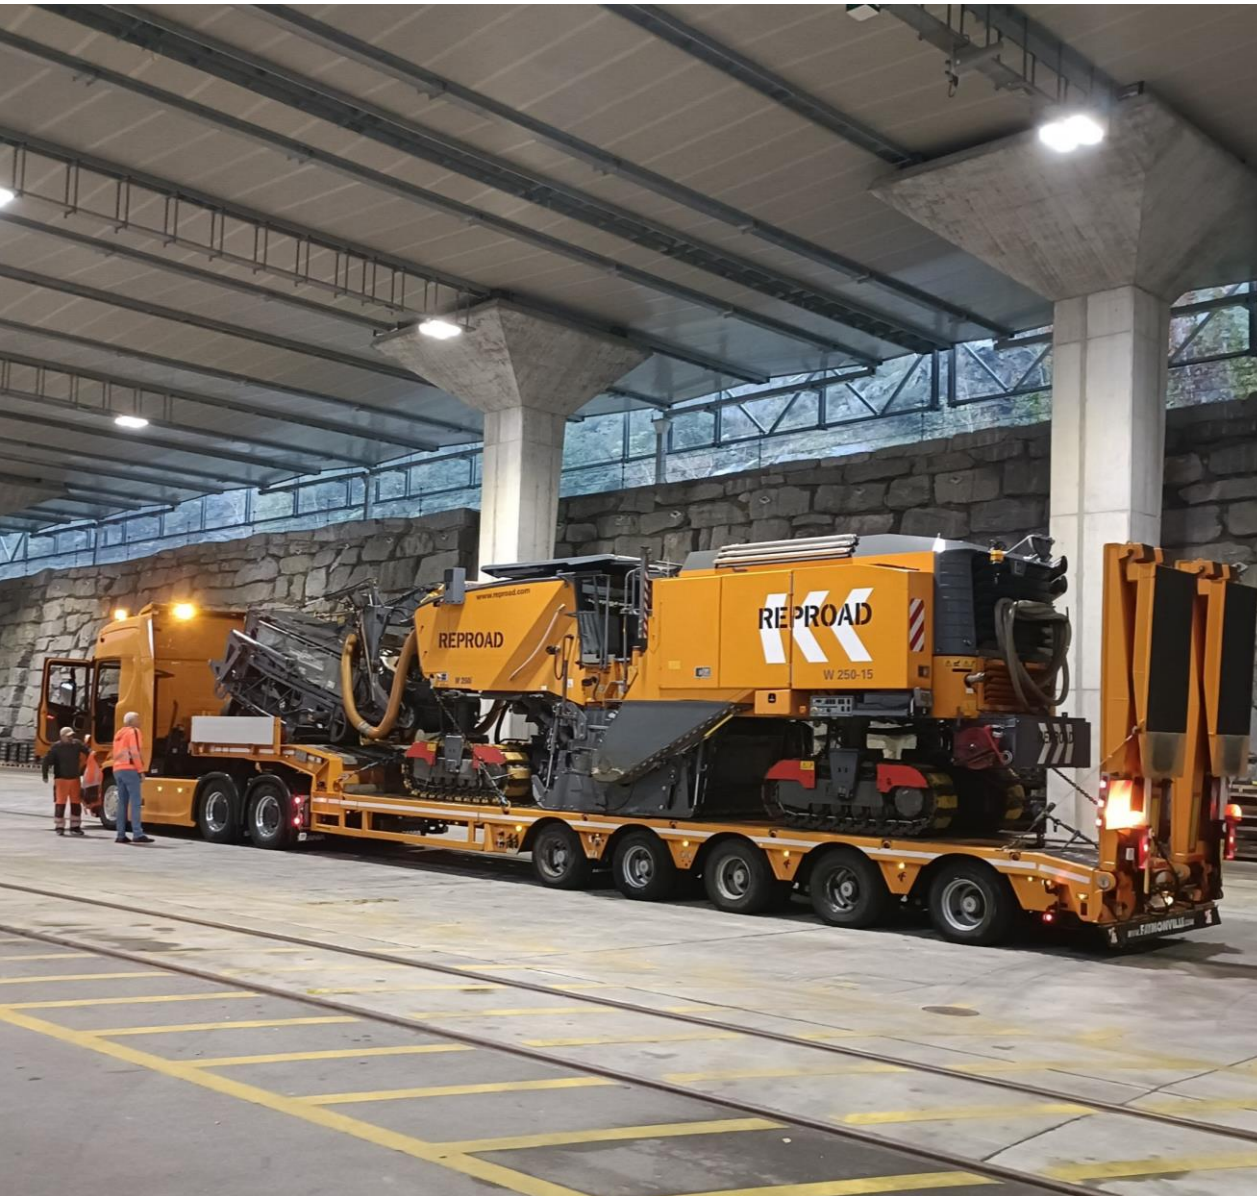
Reparaturarbeiten.

- Ersatz der Fahrbahn ist aufwändig und zeitintensiv
- Fräsarbeiten haben bereits begonnen
- Arbeitsbedingungen schwierig: Logistik, enge Platzverhältnisse, Temperaturen um 40 Grad
- Nach Reparatur folgen intensive Abnahmearbeiten und Testfahrten
